PLAN DE PRÉVENTION DES RISQUES NATURELS LIÉS AUX ANCIENNES CARRIÈRES

Affaissements et effondrements liés aux anciennes carrières

Commune de Gagny

Note de présentation

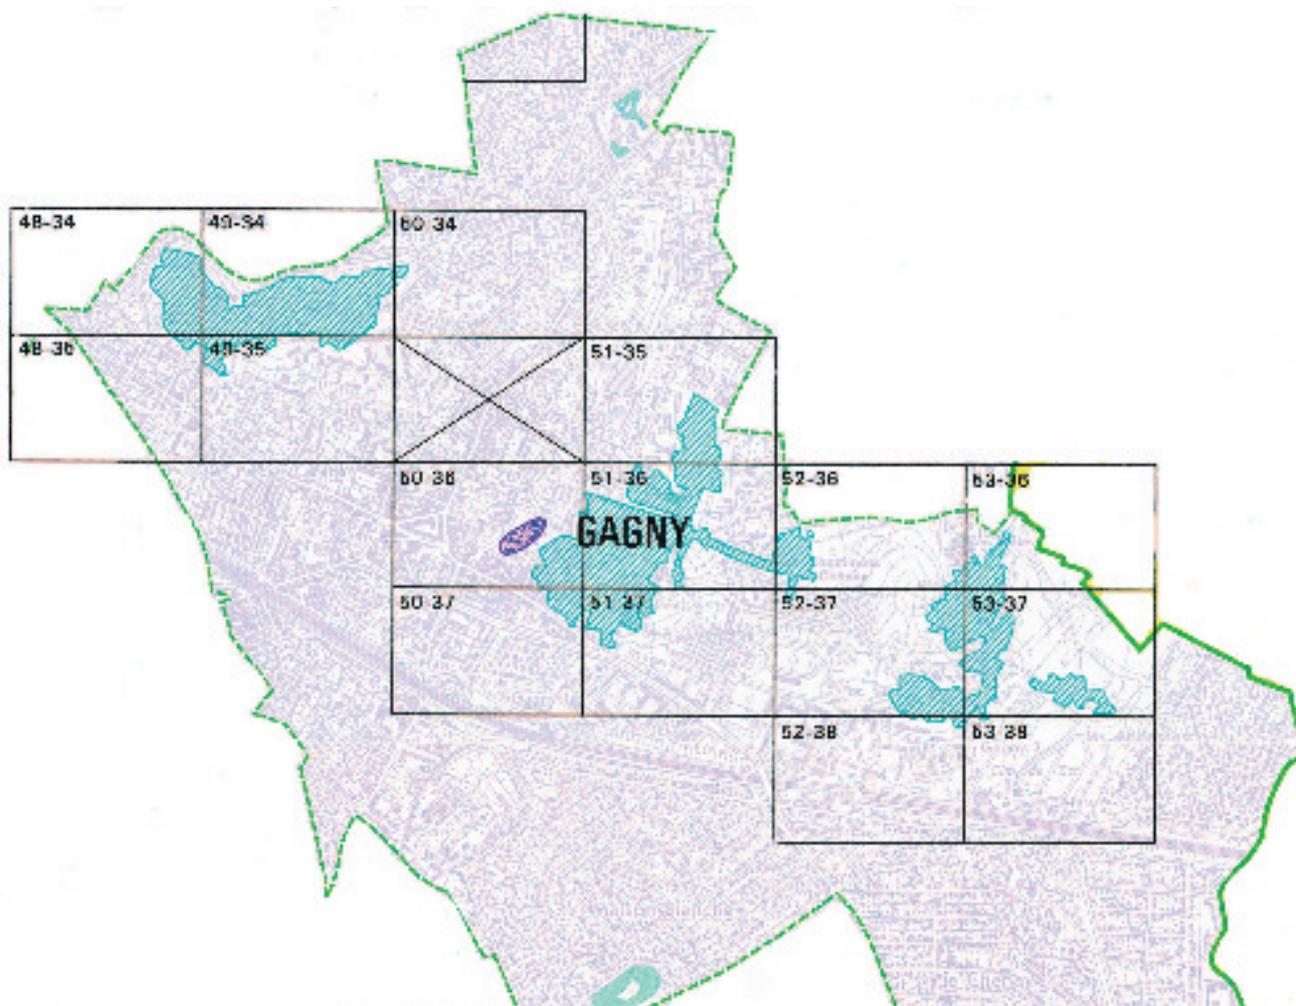
Assemblage des cartes de carrières de gypse sur la commune de Gagny
Source : IGC

- la carte géologique au 1/5.000 de Gagny établie par l'inspection générale des carrières. Cette carte comporte des points de sondages avec des coupes résumées sur Gagny ;
- les cartes des anciennes carrières au 1/1.000 réalisées initialement à partir des plans fournis par les carriers (délimitations en pointillés) et/ou dessinées à partir des relevés topographiques directement mesurées par des agents de l'IGC (délimitations en traits pleins). Ces cartes de carrières sont tenues à jour à partir des déclarations d'incidents, des récolements de travaux (voirie, permis de construire, grands travaux) et des visites d'inspection lorsqu'elles sont possibles.

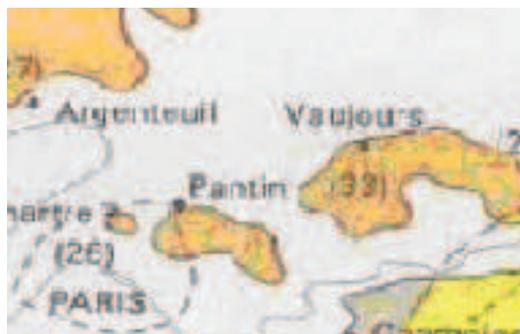
Buttes-témoins du gypse ludien dans le nord-est francilien
Source : IGC

La commune de Gagny s'inscrit topographiquement et géologiquement dans une butte-témoin, qui s'étire depuis Belleville à l'Ouest jusqu'à Gagny et de Gagny vers Vaujours à l'Est, dont les axes tectoniques principaux se rencontrent approximativement à Gagny. Cette butte-témoin, composée essentiellement de terrains appartenant au Ludien, est chapeauté par les travertins de Brie et des argiles vertes, voire des glaises, qui sont très plastiques et qui ont une tendance à fluer en bordure de versant.

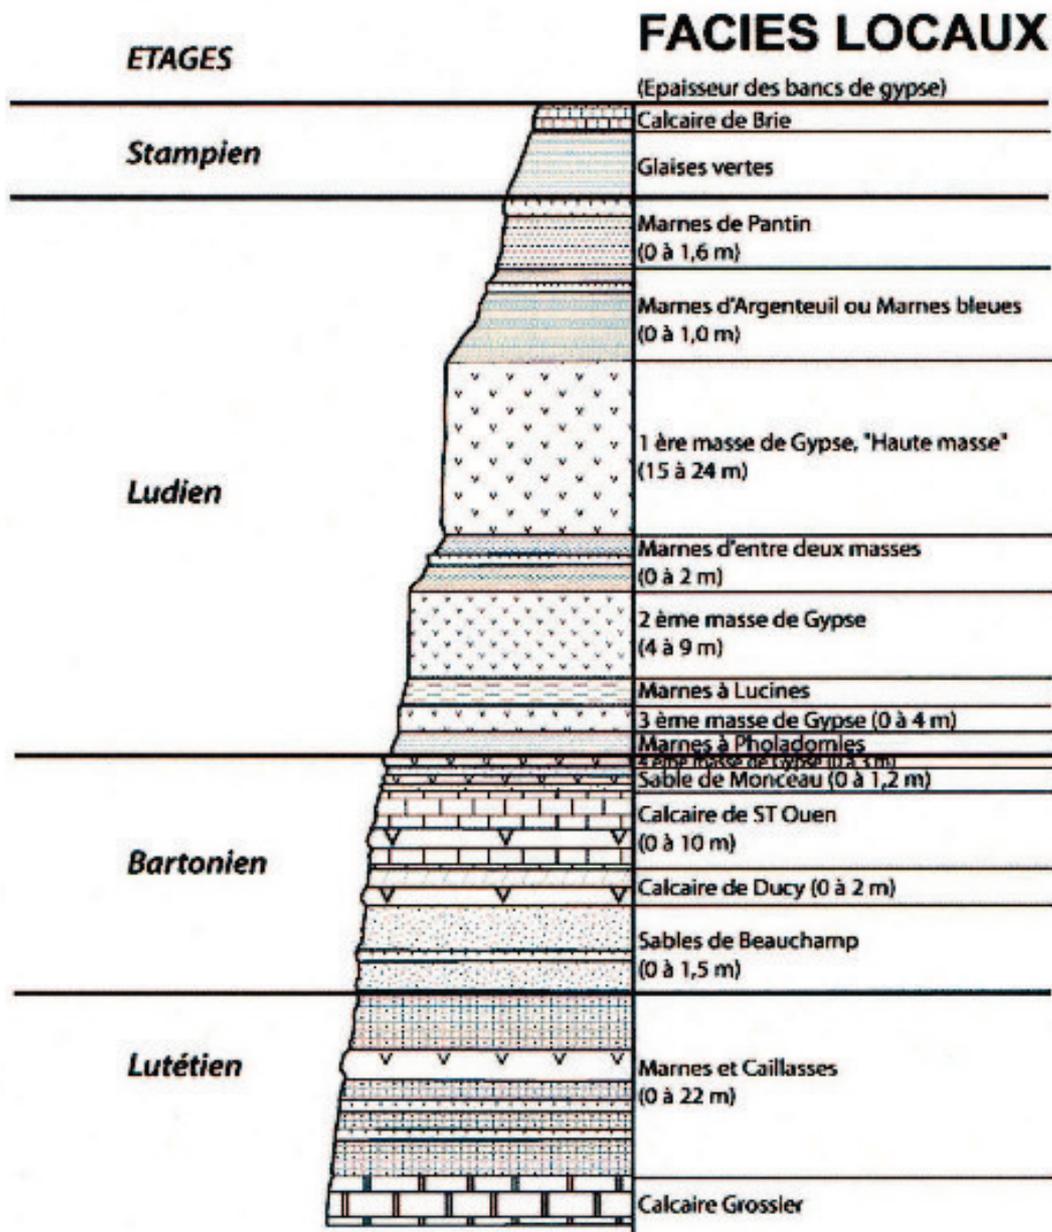
Coupe géologique schématique locale
Source : IGC

Le Ludien et le sommet du Marinésien sont relativement homogènes dans les dépôts. Ils se décomposent en quatre assises ou masses de gypse et cinq couches de marnes à entrefilets gypseux fréquents : les marnes inférieures, les trois marnes intercalaires et les marnes supérieures. Ces horizons ont environ 35 millions d'années et ont au total une épaisseur avoisinant 50 m.

Les trois horizons de gypse ludien ont été entaillés : la haute masse, la deuxième masse et, plus rarement, la troisième masse. Ces bancs de gypse sont séparés par un ensemble marneux de 3 à 5 m d'épaisseur et surmontent les marnes infra-gypseuses, dans lesquelles s'intercalent des bancs de gypse moins épais, inexploitable dans des conditions techniques et économiques satisfaisantes (quatrième masse de gypse).

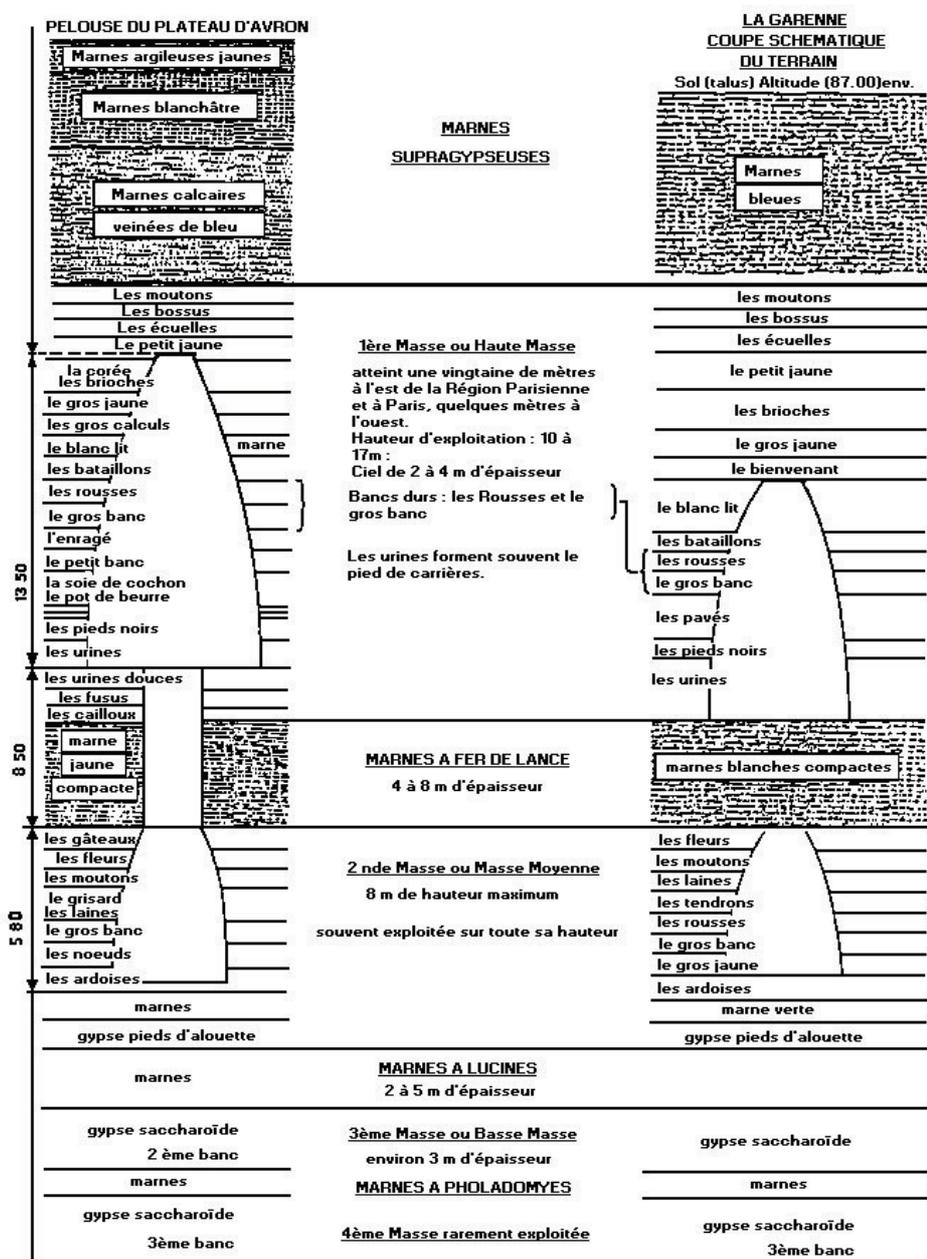
Les différentes masses exploitées dans le gypse
 (coupes des carrières de Fosny sous Bois donnant les appellations des carriers)

Détail des différentes masses exploitées
 Source : IGC

La coupe schématique suivante donne la succession des terrains de recouvrement et les supports des gisements. Les carriers avaient nommé, de façon très imagée, les différentes strates qui les constituaient.

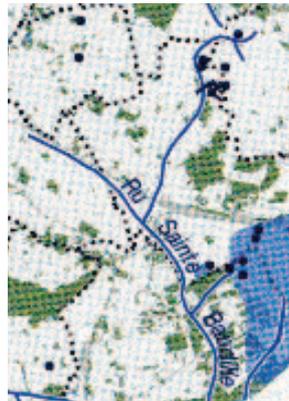
Extrait de la carte des rus de la Seine-Saint-Denis
Source : IGC

Sur Gagny, seul un affluent du ru Saint Baudille est connu. Il passe entre la carrière du Centre et la carrière de l'Ouest. Ceci explique le thalweg et l'absence de carrière de gypse. En effet, le gypse y est de moins bonne qualité.

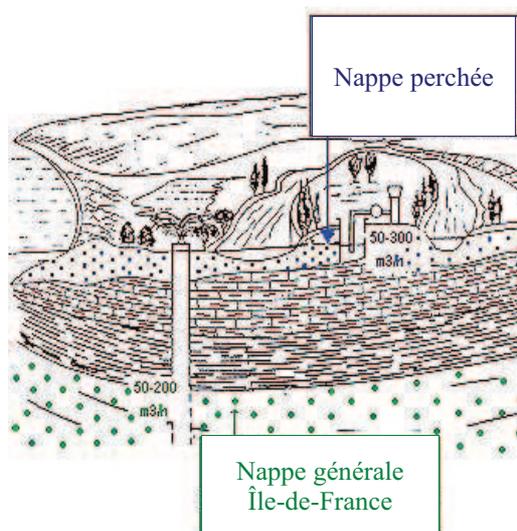
Types de nappes rencontrées
Source : BRGM

Deux nappes principales existent à Gagny :

- la nappe phréatique qui correspond à la **nappe générale de cette région de l'Île-de-France** et qui se situe dans les marno-calcaires de Saint-Ouen et la partie supérieure des sables de Beauchamp bartoniens reposant sur les horizons bartoniens inférieurs semi-perméables. Cette nappe peut se déverser dans les marnes et caillasses ainsi que dans le calcaire grossier en cas de rupture de la strate imperméable, accélérant le processus de dissolution du gypse antéludien à l'origine des fontis ou d'affaissements en surface ;

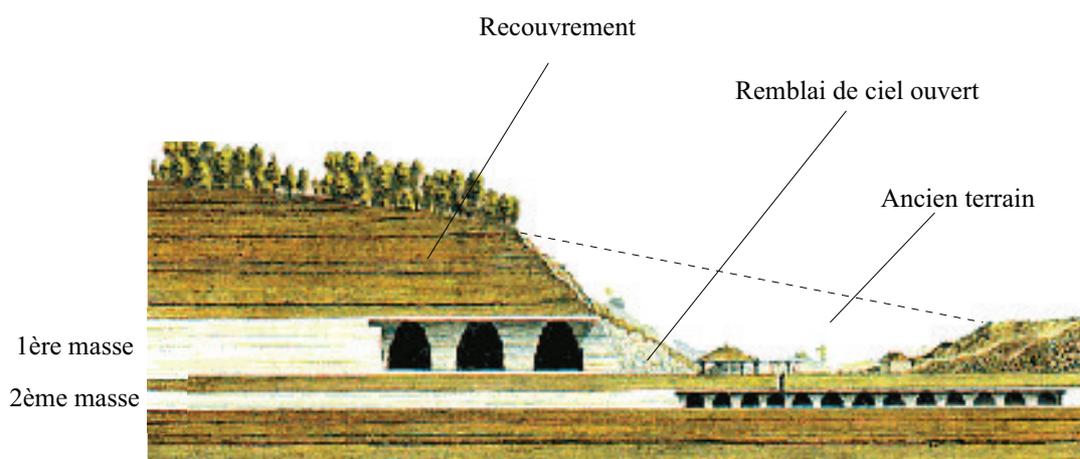
Schéma d'une carrière de gypse : entrée en cavage souterrain, piliers tournés sur deux étages et remblais de ciel ouvert
Source : IGC

Le recouvrement augmentant, son décapage devenait difficile. Les carriers ont alors extrait **en souterrain** le gypse sur un à trois niveaux. La haute masse a été exploitée intensément sur des hauteurs pouvant atteindre 15 m à Gagny. Les deux masses suivantes, de hauteurs inférieures, ont été également exploitées. Toutefois, peu d'exploitations de troisième masse sont connues sur Gagny. Aucune trace d'exploitation n'y est connue pour la quatrième masse, très irrégulièrement développée ou faisant même parfois totalement défaut.

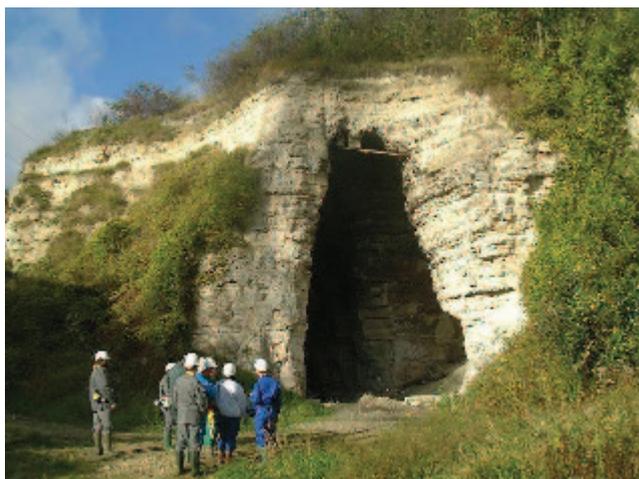
Carrière Saint Pierre : entrée en cavage de la première masse
Source : IGC

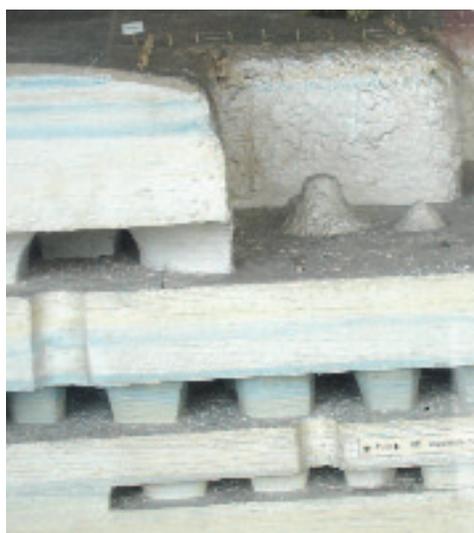
Extrait de la maquette de gypse de l'IGC
Source : IGC

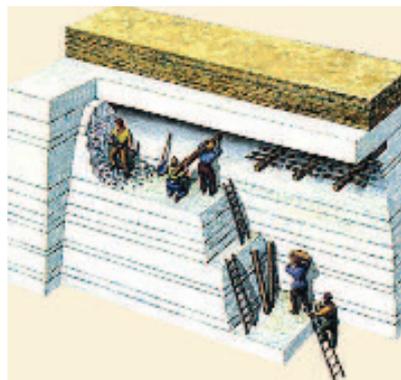
Attaque en front de taille pour la haute masse de gypse
Source : IGC

En vue de réduire la longueur du ciel entre deux piliers, précaution rendue nécessaire par la faible résistance à la traction et l'altérabilité du gypse, les carriers ont donné aux galeries une structure ogivale (haute masse) ou trapézoïdale (deuxième et troisième masses), large à la base et étroite au sommet.

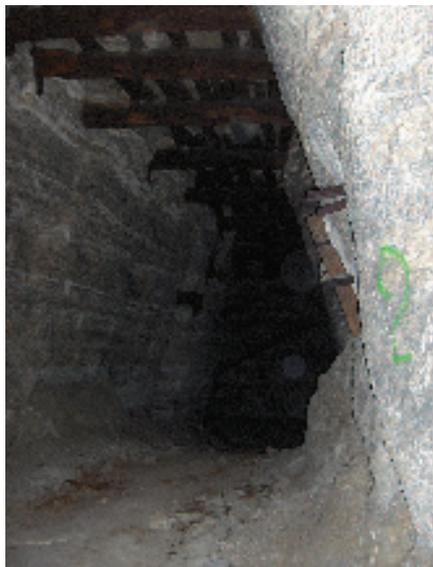
Boiserie en galerie de haute masse
Source : IGC

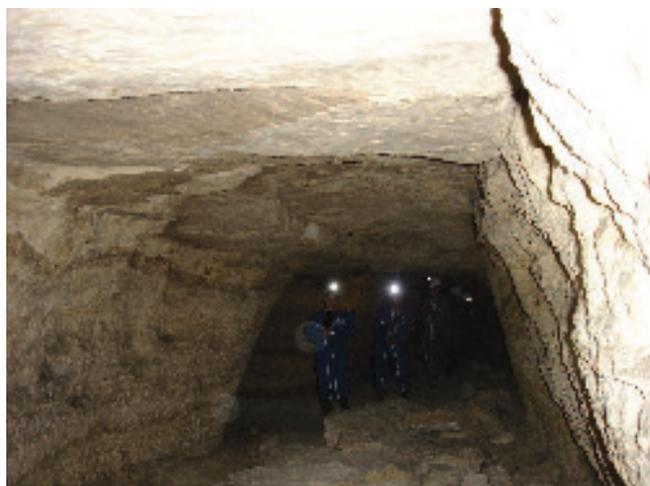
Galerie d'attaque en haute masse
Source : IGC

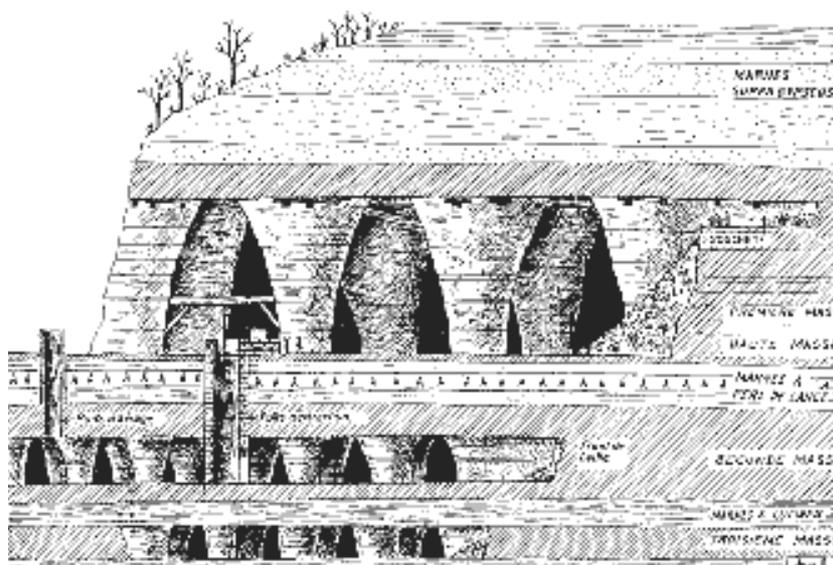
Coupe-type des exploitations souterraines de gypse
Source : IGC

Les hauteurs d'extraction à Gagny atteignent 15, voire 18 m pour la haute masse, 6 m pour la deuxième et 2 m environ pour la troisième.

Les terrains situés au-dessus des masses exploitées sont de nature marneuse ; leur épaisseur varie entre 15 et 20 m. Rappelons que le recouvrement intervient dans le processus de dégradation, par les contraintes verticales (ou obliques en bordure de versant) qu'il induit dans le toit des piliers, et la rapidité de la venue à jour des fontis. Plus les vides résiduels sont importants par rapport à la hauteur de recouvrement, plus la probabilité d'apparition de fontis est forte. La superposition de plusieurs niveaux accélère l'apparition des fontis et accentue leur diamètre.

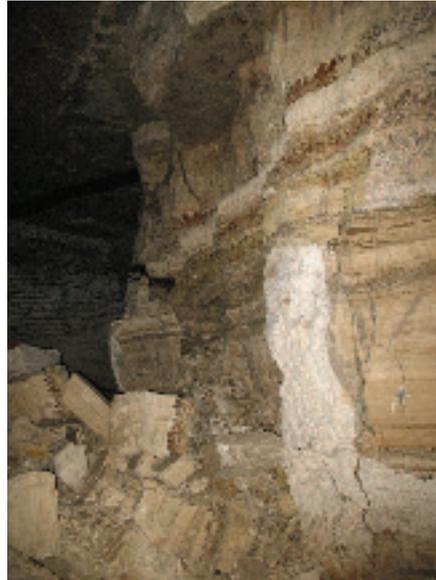
Écaillage d'un pilier tourné de deuxième masse (carrière de l'Ouest)
Source : IGC

Les piliers présentent maintenant des signes visibles d'altération tels que l'écaillage, la fragmentation, la fissuration, voire la ruine totale, même si certains piliers ont été ceinturés en béton.

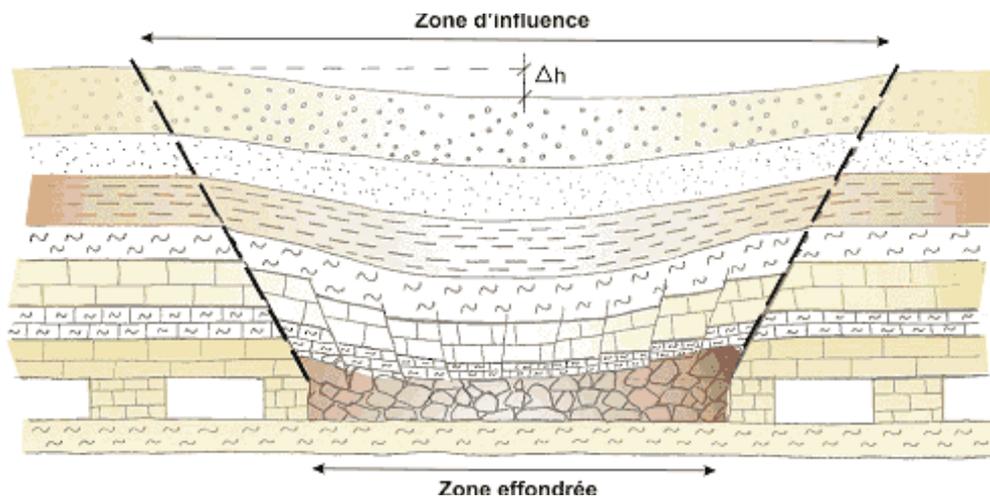
Schéma d'un affaissement
Source : BRGM

Les affaissements sont des désordres ponctuels, visibles en surface, se présentant sous forme de cuvettes et consécutifs à la lente fermeture de vides profonds. Ils se forment par ruptures successives des différents horizons formant le recouvrement du vide initiateur.

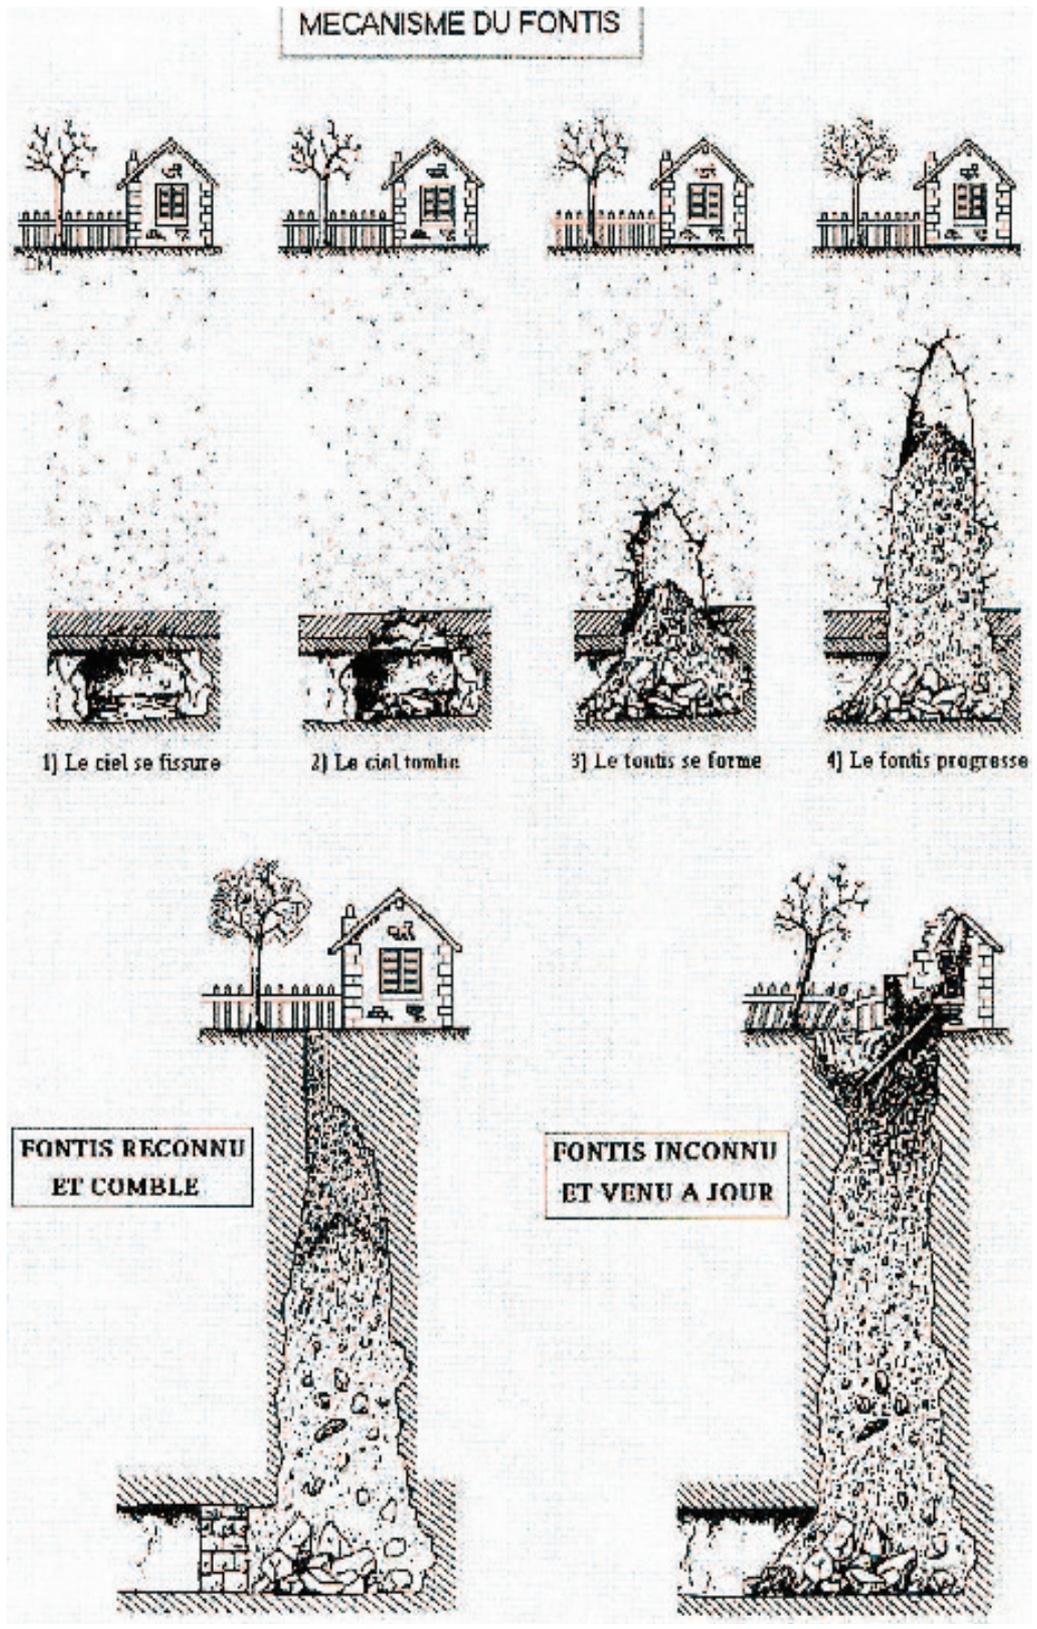
Mécanisme d'un fontis
Source : IGC

Les fontis sont des effondrements ponctuels initiés par la rupture progressive des premiers bancs du toit par flexion ou par cisaillement sur les appuis, cela en raison d'une largeur de galerie excessive eu égard à la résistance des dalles rocheuses en toit, qui sont le plus souvent fracturées. Le processus se développe alors verticalement et provoque la formation d'une cloche de fontis (cf. schéma ci-après).

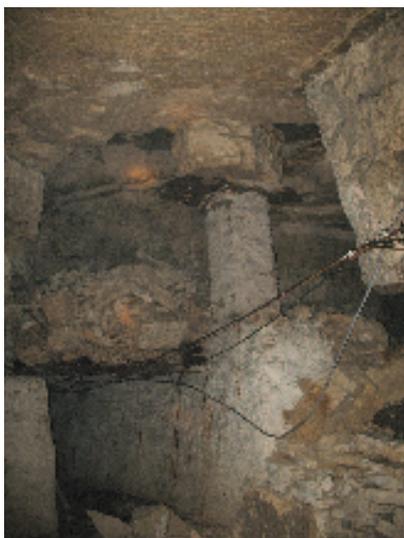
Fontis en carrière (carrière de l'Ouest)
Source : IGC

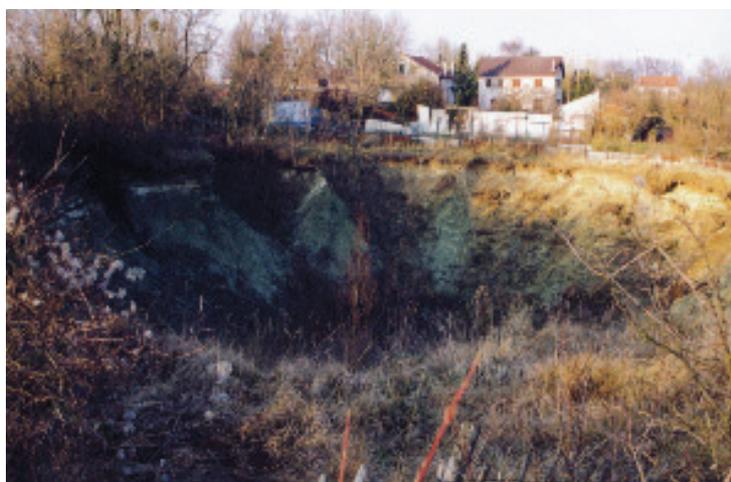
Fontis venu à jour au-dessus de la carrière Saint Pierre
Source : IGC

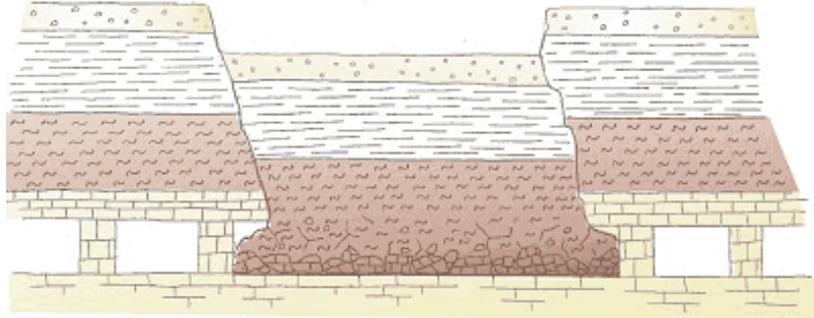
Schéma d'un effondrement généralisé
Source : BRGM

Les effondrements généralisés sont susceptibles d'affecter de façon quasi-spontanée une superficie de plusieurs hectares. Ils procèdent d'un mécanisme d'ensemble qui concerne la totalité ou une grande partie du volume affecté par l'exploitation. Celle-ci présente une extension horizontale minimale (L) supérieure à la hauteur (H) du recouvrement ce qui, du point de vue de la stabilité, correspond à une géométrie dite critique ou supercritique, avec un rapport $L / H > 1$. Ce type de ruine est lié à l'enfoncement et à la rupture des piliers, qui s'observe au soufflage du mur (enfoncement par poinçonnement des piliers dans un niveau sous-jacent de nature marneuse lorsque la dalle de gypse au mur est d'épaisseur insuffisante).

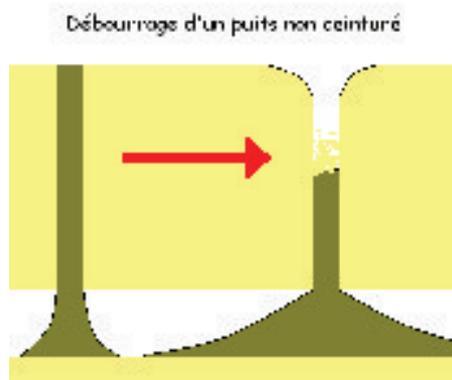
Schéma représentant l'incidence du débouillage d'un puits
Source : IGC

Les anciens puits de carrière, d'accès ou d'extraction, ont souvent été comblés de matériaux divers, aux propriétés techniques variables et souvent moins bonnes que celles des terrains avoisinants. Il arrive que ces remblais se tassent, que les particules fines soient emportées par des venues d'eau ou que le ceinturage du puits en sous-sol cède, laissant le remblai se répandre dans la carrière. La conséquence de ces phénomènes est le débouillage du puits, qui se traduit en surface par l'apparition d'une excavation plus ou moins profonde.

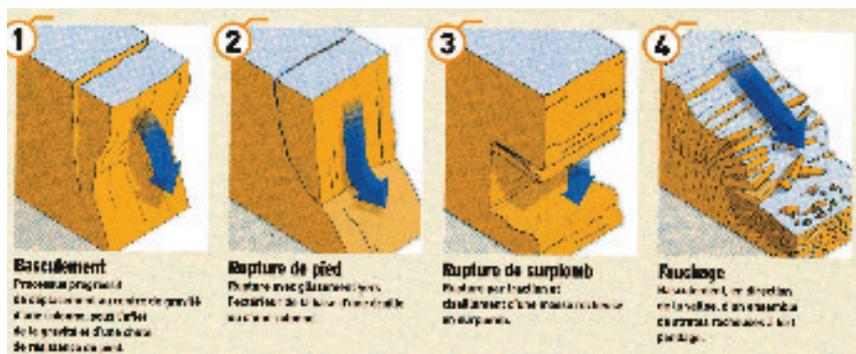
Différents types de phénomènes en bordure de falaise
Source : IGC

Les risques significatifs de mouvements de terrain sont liés en partie à l'exploitation des carrières de gypse à ciel ouvert, qui a généré l'existence de falaises. De la même manière, les entrées en cavage à flanc de versant constituent des espaces fragiles susceptibles de s'effondrer lorsqu'elles sont mal consolidées.

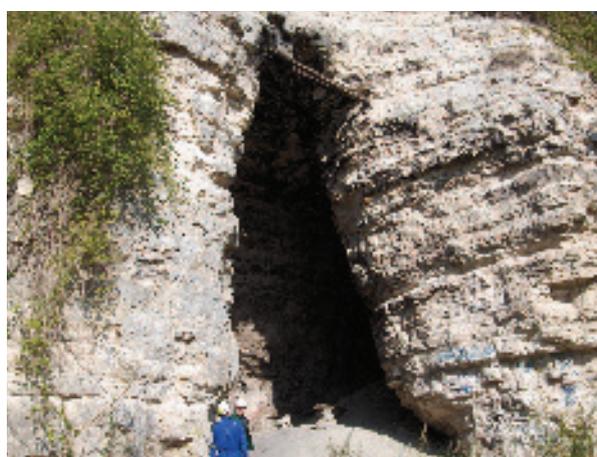
Déstabilisation d'une entrée en cavage
Source : IGC

En bordure de versant, à proximité des entrées en cavage ou des talus, il est fréquent de rencontrer des diaclases ouvertes dans les premiers mètres de l'exploitation. S'ajoute à ces diaclases un ripage des bancs de gypse, ce qui explique que les entrées en cavage sont généralement remblayées ou renforcées par des voûtes et que certaines ont été fermées, ce qui présente l'inconvénient d'empêcher les visites de contrôle.

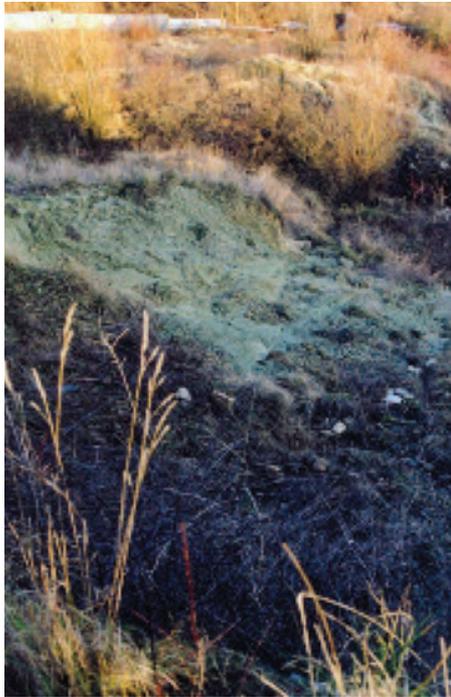
Versant Est de la première masse
Source : IGC

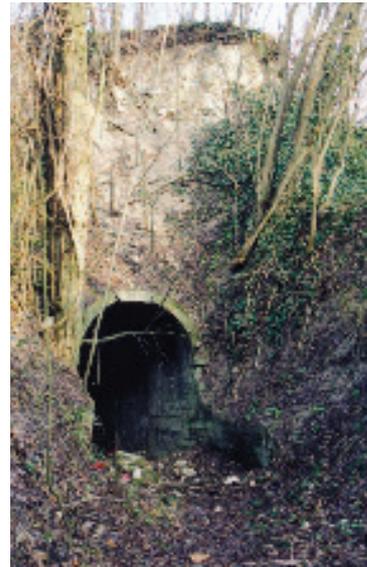
Entrée en cavage de deuxième masse à Saint Pierre,
avant effondrement et travaux
Source : IGC

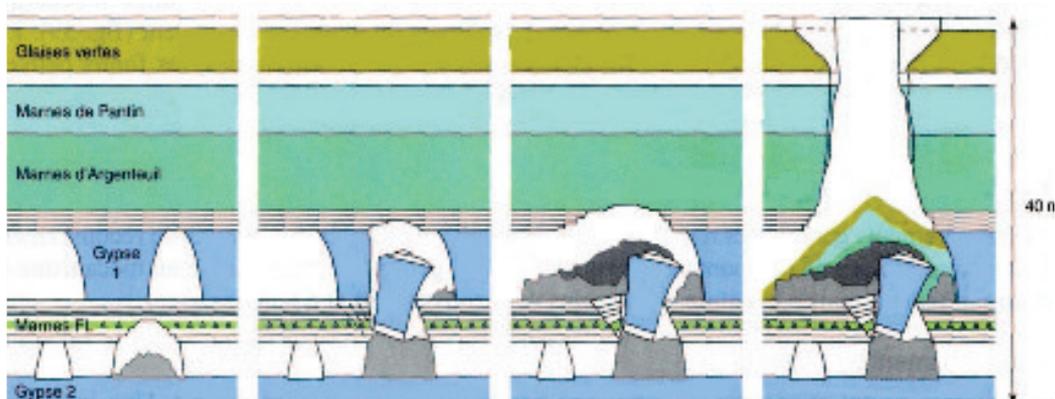
Schéma représentant l'apparition d'un fontis dans une zone de non-superposition des piliers entre étages
Source : IGC

- les circulations d'eau peuvent également entraîner les particules fines argileuses ou silteuses qu'elles rencontrent dans le sol et provoquer ainsi l'apparition de décompressions dans les horizons traversés ;
- dans les zones où l'on a superposition de plusieurs étages, notamment quand les piliers tournés ne se superposent pas sur une même verticale ou que les piliers des étages inférieurs sont plus petits qu'en étage supérieur.

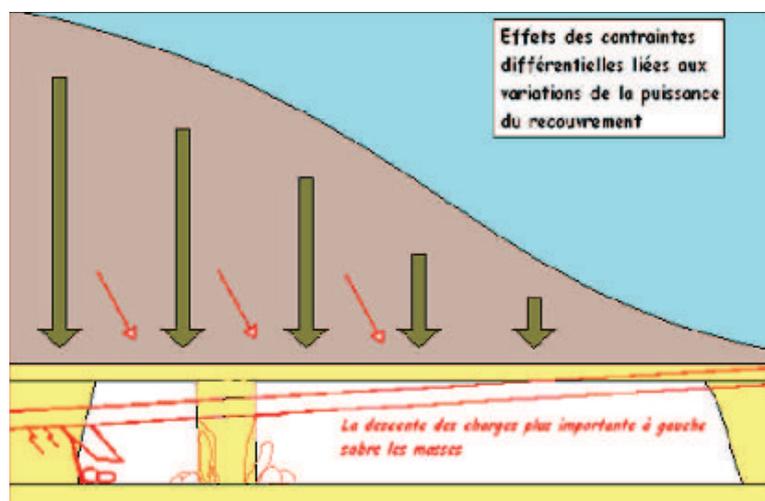
Schéma d'incidence de l'épaisseur du recouvrement
Source : IGC

- dans les zones où la couverture en place est importante, les venues d'eau ont peu d'influence sur la dégradation de la carrière, sauf autour des fontis et des puits. Il en est de même pour la dissolution, autour des fontis ;

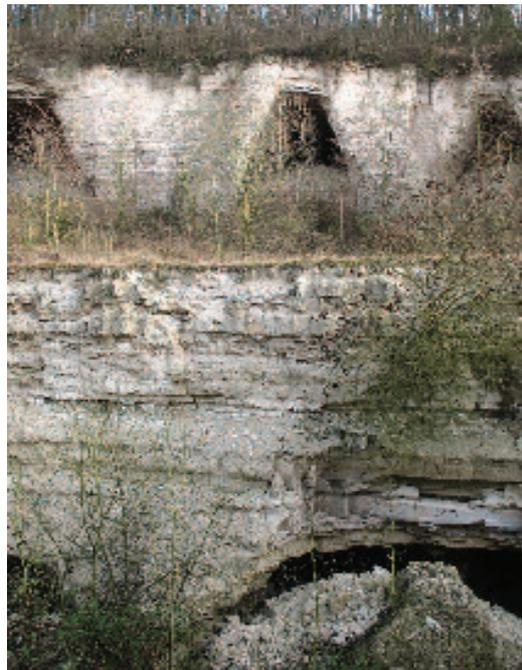
Entrée en cavage de première masse et descenderie vers la deuxième masse
Source : IGC

En janvier 1996, l'IGC a observé un certain nombre de travaux et d'aménagements réalisés en violation directe des règles de l'art : creusement d'une descenderie en deuxième masse et remblaiement partiel des abords des première et deuxième masses avec des matériaux impropres au remblayage (blocs de gypse, produits de démolition, blocs de béton armé, armatures de béton, profilés métalliques, bois, déchets plastiques...).

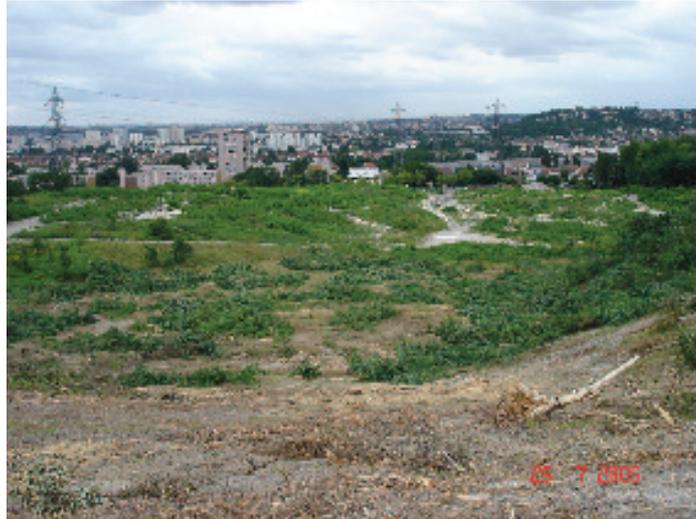
Vue d'ensemble du secteur traité au sud du chemin du Bois de l'Étoile
Source : IGC

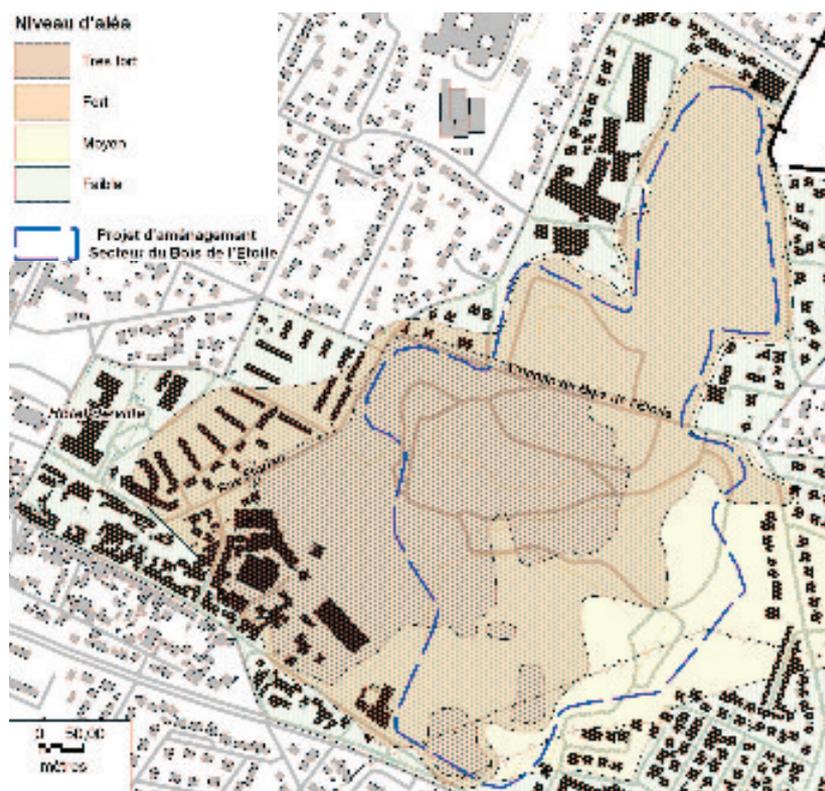
Carrière du Centre, carte des aléas avant travaux (extrait du PPRN de 2002)
(échelle de validité : 1/5.000)

Malgré quelques décompressions et petits vides résiduels mis en évidence par les forages de contrôle, il ressort de l'analyse des résultats que la zone du Bois de l'Étoile a été mise en sécurité sur l'emprise du projet d'aménagement. **Le niveau d'aléa passe de fort et très fort à modéré sur l'ensemble du projet**, à l'exception d'une frange ouest, en raison de la présence d'une zone de protection et d'une marge de reculement induites par les parcelles voisines non traitées (conformément à la méthodologie expliquée en 2.6.2). Sur l'emprise du projet d'aménagement, la carrière peut être qualifiée de « carrière remblayée-clavée ».

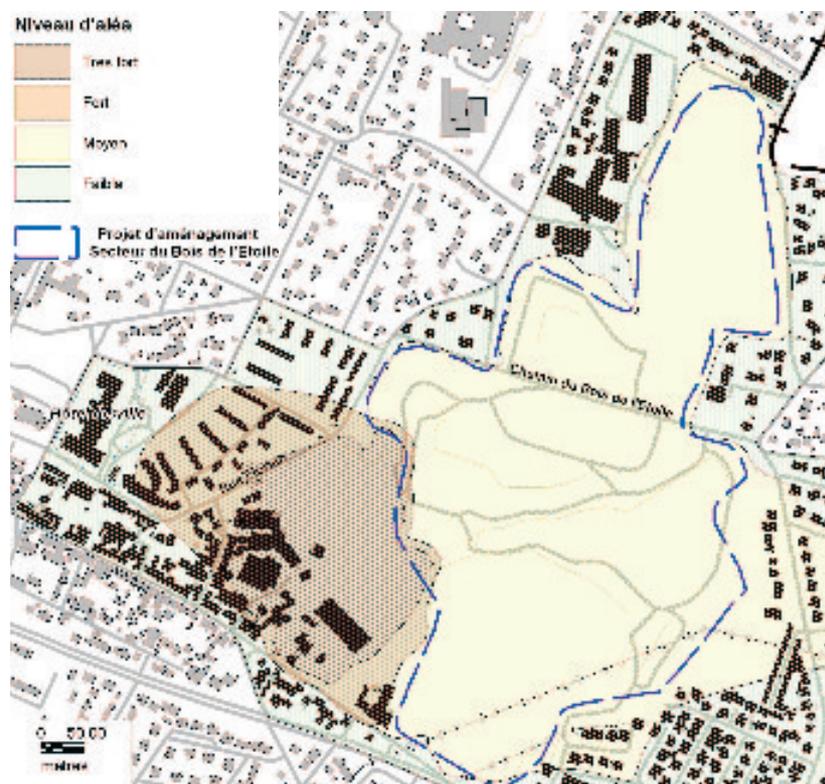
Carrière du Centre, extrait de la carte des aléas après campagne de mise en sécurité
(échelle de validité : 1/5.000)

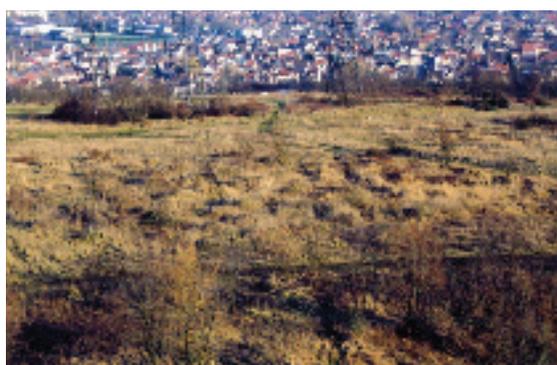
Zone extrême Est
Source : IGC

La carrière la plus à l'Est est très mal connue. En 2005 et 2006, des sondages ont été réalisés le long du vieux chemin de Meaux et ont montré de la carrière de deuxième masse ainsi que des dissolutions de gypse dans les deuxième et troisième masses de gypse ainsi que dans les marno-calcaires de Saint-Ouen sous-jacents. Dans ce secteur, les limites de la carrière n'étant pas bien connues, celle-ci est qualifiée de « carrière supposée » au sens de méthodologie expliquée en 2.6.2.

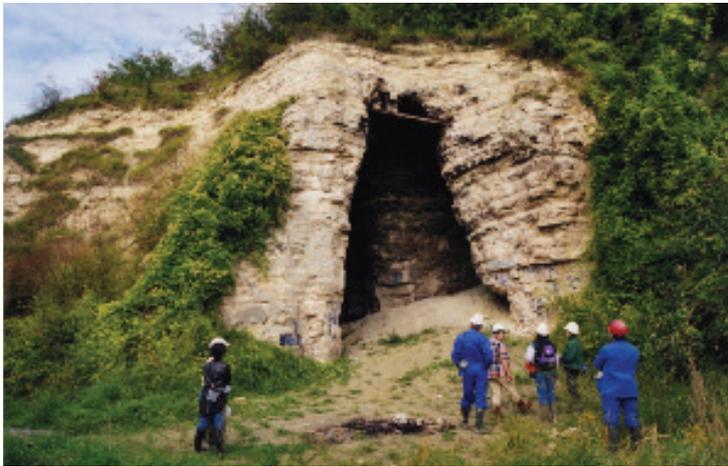
Carrière Saint Pierre : entrée en cavage de la première masse
Source : IGC

Cette haute masse présente des fracturations importantes en raison de la proximité du versant et de la tectonique locale. A l'entrée en cavage principale a été notée une très nette dégradation due principalement aux activités météoriques⁵ : dégradation de la falaise, apparition d'un fontis sur l'entrée en cavage voisine.

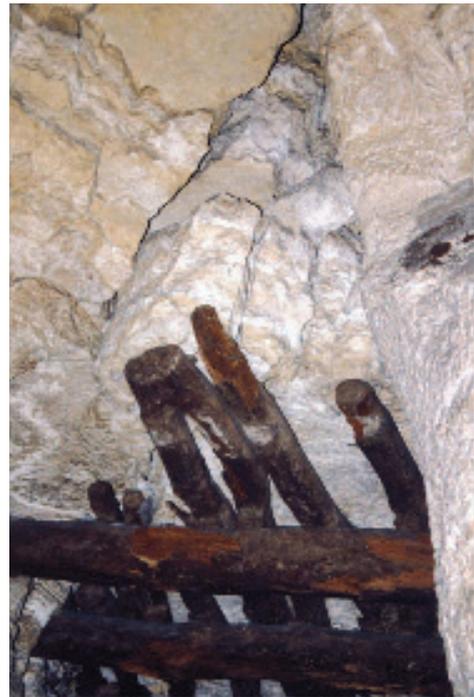
Fracturation du ciel de première masse avec chevillage
Source : IGC

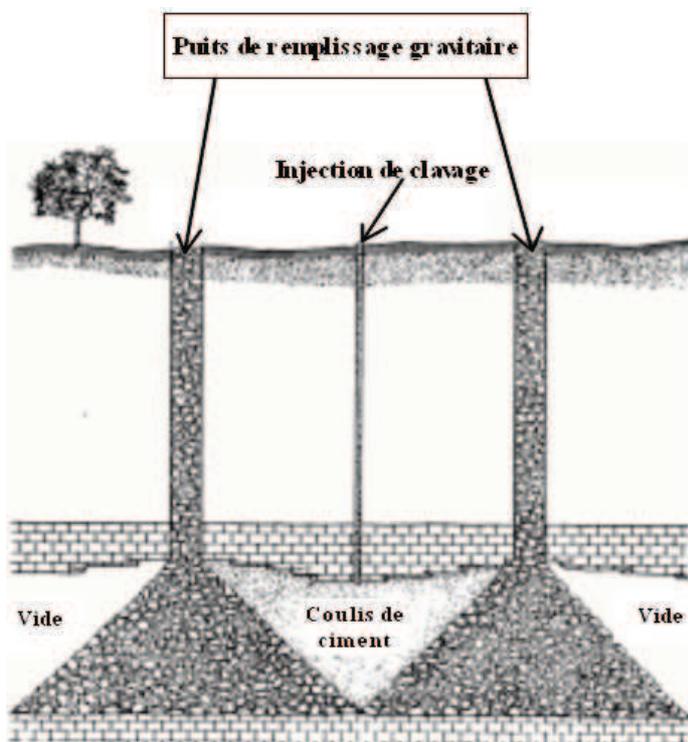
Remblaiement et clavage d'une carrière
Source IGC

Une carrière est dite « **remblayée** » lorsqu'elle a fait l'objet de travaux récents de remblaiement mais que des vides résiduels décimétriques peuvent subsister. Sont exclues de cette appellation les carrières bourrées pendant ou juste après leur exploitation, aucun contrôle n'attestant la fiabilité de ce remblaiement et ces remblais s'étant tassés depuis leur mise en place.

Une carrière est dite « **remblayée-clavée** » lorsque les vides résiduels, après remblaiement, ont été comblés et clavés.

Le principe du **remblaiement** est de supprimer l'essentiel du vide souterrain par la mise en place de matériaux sans liant hydraulique.

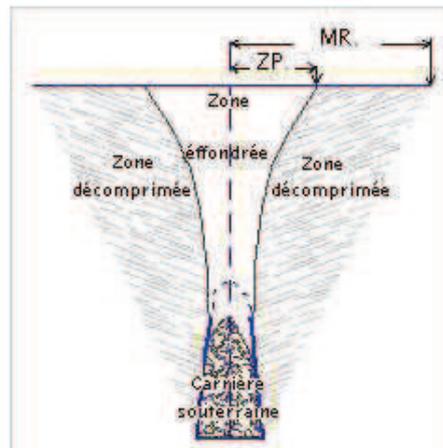
Schéma représentant la zone de protection et la marge de reculement
Source :IGC

La définition de zones de protection et de marges de reculement prend en compte l'impact que peut avoir l'apparition d'un fontis en limite de carrière sur les terrains situés au delà des limites de cette carrière. En effet, la remontée d'un fontis vers la surface n'est pas strictement verticale : au fur et à mesure qu'il se rapproche de la surface, le diamètre du fontis augmente (cf. schéma ci-dessous).

La marge de reculement représente la zone d'influence d'un événement qui s'est produit en surface ou qui est susceptible de se produire (voir schéma plus haut). Au-delà de cette zone, aucun désordre n'est à craindre pour les aménagements de surface.

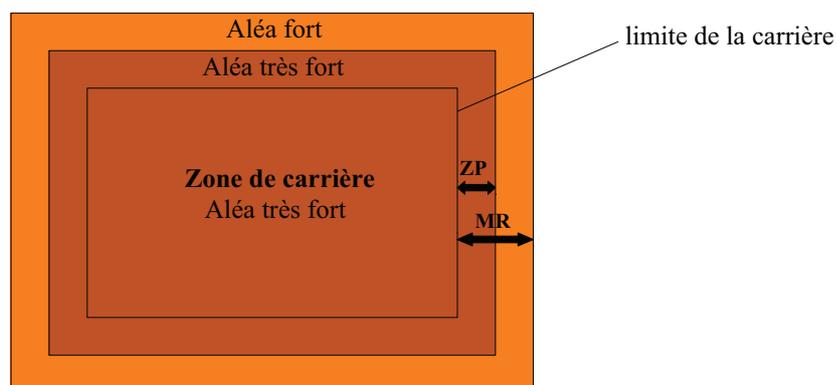
Prise en compte des zones de protection et des marges de reculement dans la cartographie d'aléa

Considérons une carrière souterraine de 1^{ère} Masse de gypse non consolidée, non remblayée, avec des galeries vides, sous faible recouvrement. Elle est donc classée en aléa très fort. La bande de terrain correspondant à la zone de protection est alors elle aussi classée en aléa très fort. La bande de terrain appartenant à la marge de reculement et qui s'étend au delà de la zone de protection, est quant à elle classée en aléa fort (cf. schéma ci-dessous).

Les zonages représentés sur la carte des aléas intègrent les périmètres de zone de protection et de marge de reculement.
